# 名古屋大学鶴舞キャンパス

# 名大病院BCP－施設編－

名古屋大学医学部附属病院  
事業継続計画(BCP)

◆ 施設編 ◆

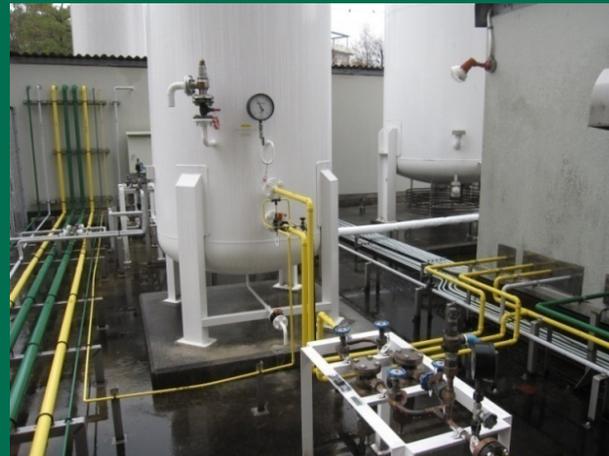
CEタンクヤード  
(エネルギーセンター棟北側)

- 医療ガスC Eタンクは、約1週間以上の医療が継続できる容量を備えているが、C Eタンク供給設備が損傷し供給停止すると、医療ガス予備マニホールドに切り替わり、酸素ボンベ 約10時間（片バンク約5時間）、空気ボンベ 約15時間（片バンク約7時間半）は継続供給される。片バンクからの医療ガス供給完了時点で補充ボンベの手配を行う。
- 鶴舞キャンパスのエネルギーセンター棟周辺は、液状化危険度が高い。液状化が発生すると医療ガス供給設備（C Eタンク及び附属配管設備）からエネルギーセンター棟までのU字側溝が地表変位により破損し、医療ガス配管が損傷を受ける恐れがある。中央診療棟に新設する純生空気用コンプレッサーからの供給に切り替えと3.4 L型ボンベの備蓄などのリスク分を図る必要がある。

優先順位	ボトルネック	改善対策	完了予定日
11	液状化により医療ガス供給設備（CEタンク及び附属配管）からエネルギーセンター棟までのU字側溝が地表変位により破損し、医療ガス配管が損傷して供給できない恐れがある。	医療ガス納入業者による補給体制が整うまで継続供給できるように、中央診療棟等に予備マニホールドを増強する。	H31.3
9	屋外排水管に硬質塩化ビニル管（VU）と塩ビ製公共枡を採用しており、耐震化ができていないため、屋外排水管が破損すると医療行為の継続が困難になる。	屋外排水枡を塩ビ製耐震枡と塩ビ製耐震継手に更新し、屋外排水管の耐震化を施す。	—

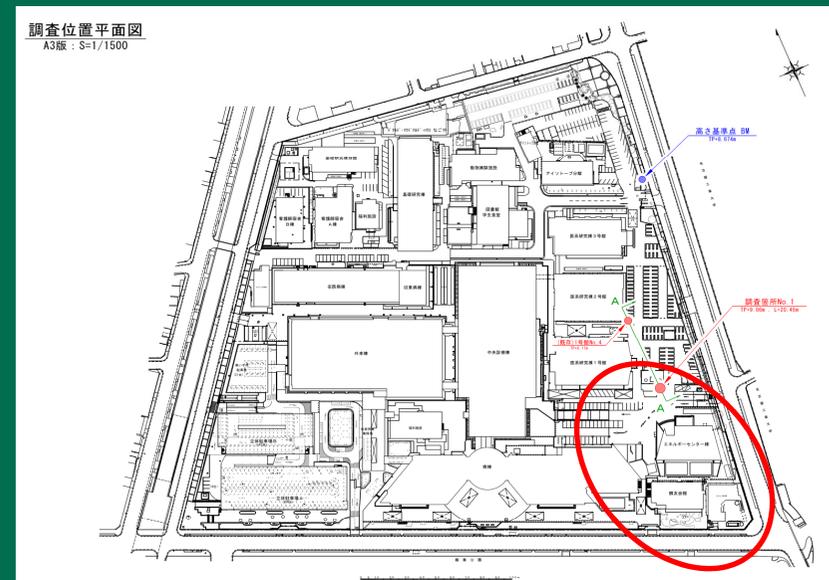
液状化判定結果及び地盤変位と液状化の程度によると、液状化の危険度は高いものと判断されたことから、液状化対策を検討する必要がある。

地表面水平加速度	地表変位	液状化の程度
200gal	6.15cm	小
350gal	12.09cm	中
